北海咸田港退港还滩自然岸线恢复工程水土保持监测特性表

# 1 建设项目及水土保持工作概况

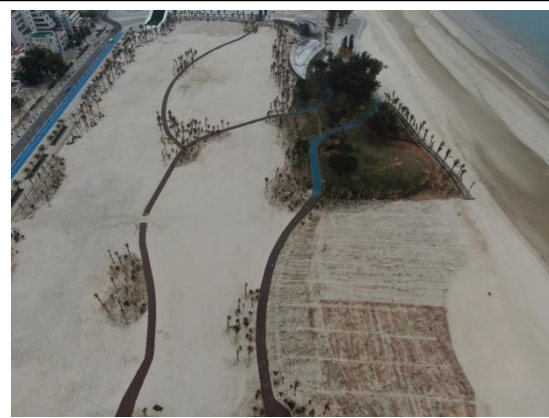
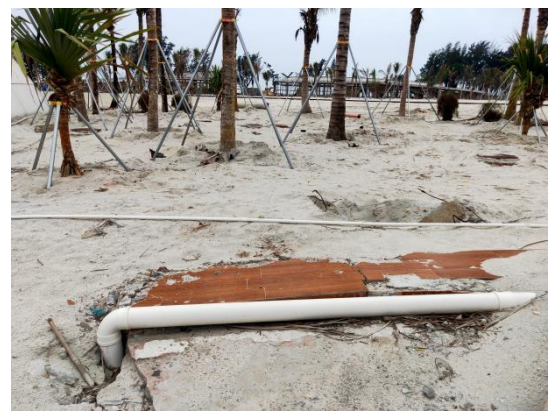
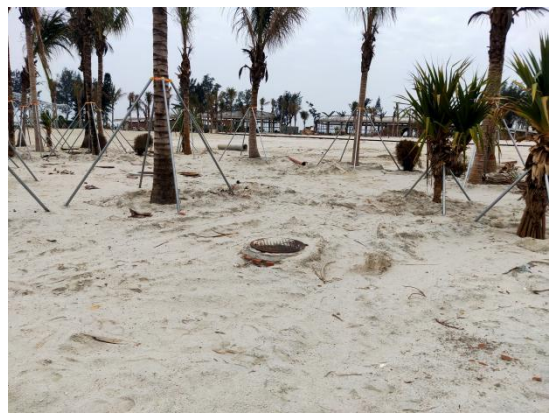
施工期间因工程建设扰动和破坏了原地表和植被，加剧了原有的水土流失。根据施工和监理记录，结合实际调查监测，项目通过采取水土保持防治措施，有效减少了水土流失；进入试运营期后，各项措施均已发挥水土保持功能，水土流失轻微。纵观工程建设全过程，其水土流失状况呈现出从强烈——控制——减轻的变化过程。

图 1 项目区现状

图 2 项目区现状

图 3 项目区现状

图 4 项目区现状
